XII CONGRESSO BRASILEIRO
de PONTES e ESTRUTURAS
7 a 11 de junho de 2021 - Congresso Virtual

Diretrizes para avaliação de danos ocasionados por fogo em Obras de Arte Especiais - Estudo de caso

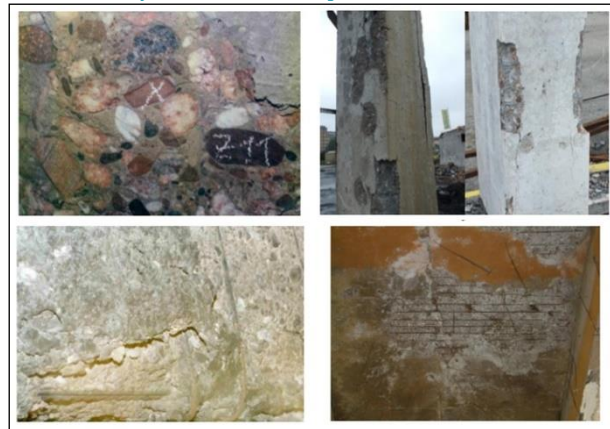
Figura 1 – Exemplos de Corner spalling, e sloughing off e aggregate spalling (MALESEV, RADONJANIN (1999), adaptado).

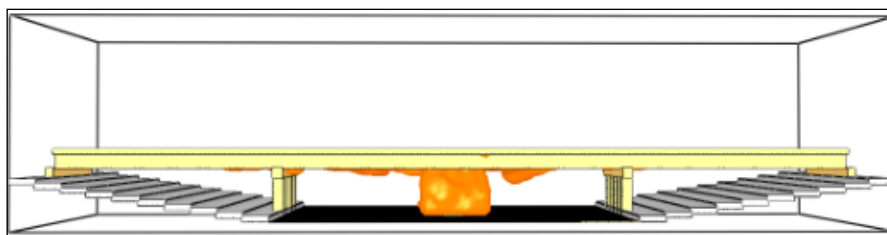
Em uma análise numérica desenvolvida pela National Cooperative Highway Research Program utilizando o software Fire Dynamics Simulations (FDS), levou-se em conta a exposição da ponte Birmingham Alabama (Figura 2), ocorrida no dia 5 de janeiro de 2002, quando um caminhão colidiu com a defesa metálica ao tentar evitar um acidente logo à frente na Rodovia I-65. Na simulação, considerou-se que a estrutura estaria submetida a uma temperatura constante, que representaria a situação de incêndio de veículos de diferentes portes.

Figura 2 – ponte Birmingham Alabama. (WRIGHT (2013))

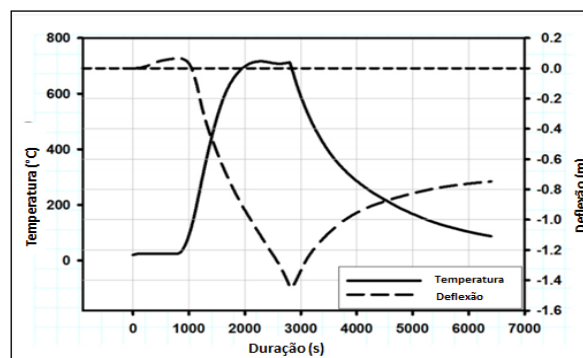
Figura 3 – Deflexão devido à temperatura ao longo do tempo. (WRIGHT et al. (2013))

A Figura 3 mostra os resultados da modelagem utilizando o FDS para uma ponte simples com um tanque cheio de gasolina sob a ponte e no centro do vão. A duração do fogo foi de cerca de 45 minutos, conforme determinado pelo tempo necessário para esgotar o combustível. A temperatura máxima do aço no flange inferior da viga de temperatura mais alta estabilizou em cerca de 700 °C e permaneceu nessa temperatura por cerca de 15 minutos (WRIGHT et al., 2013).
