Análise Quantitativa do Grau De Deterioração do Viaduto da Rodovia AL - 220 do Município De Arapiraca-AL Utilizando a Metodologia GDE/Unb

Iana Maria Porfirio Rocha¹, Thamyrys Morgana Pontes De Almeida²

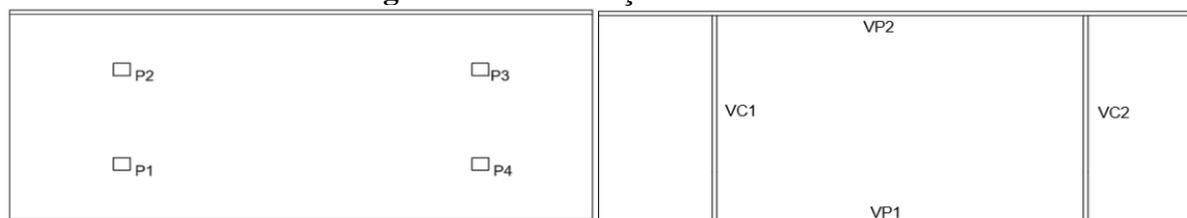
Figura 1 - Identificação dos elementos.

Com o intuito de facilitar o reconhecimento de cada elemento e o mapeamento das manifestações patológicas existentes, o programa AutoCad 2D foi utilizado para elaboração de croquis do viaduto com a identificação de cada elemento. A Figura 1 apresenta os croquis com os elementos devidamente identificados
