XII CONGRESSO BRASILEIRO
de PONTES e ESTRUTURAS
7 a 11 de junho de 2021 - Congresso Virtual

PONTES E VIADUTOS NA CIDADE DE SÃO PAULO EM SITUAÇÃO EM SITUAÇÃO EXCEPCIONAL DE INCÊNDIO

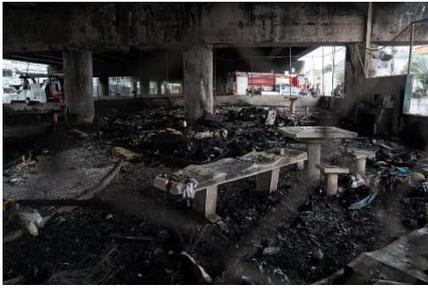
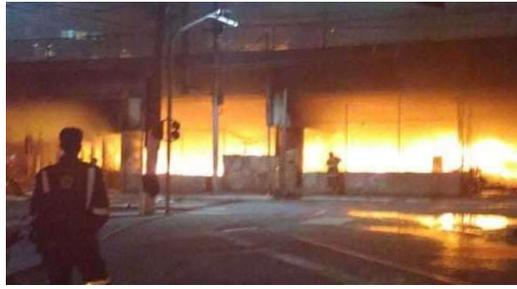
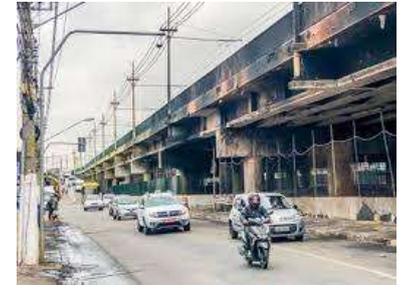
Ao longo da vida útil, as principais OAE's (Obras de Artes Especiais) da cidade de São Paulo passaram por situações de incêndios acidentais que causaram danos significativos às estruturas de pontes e viadutos que cruzam a cidade. Só no ano de 2019, três incêndios de grande intensidade paralisaram o funcionamento do Viaduto Bresser (23 de março de 2019), da Ponte do Jaguaré sobre o rio Pinheiros (21 de junho de 2019) e do Viaduto Alcântara Machado (12 de setembro de 2019), sendo este último, recordista de interdição e de intervenção estrutural de longa duração para reabilitação estrutural de patologias causadas por incêndios (**Figura 1**).

Figura 1: Incêndio no viaduto Alcântara Machado, em 2019.

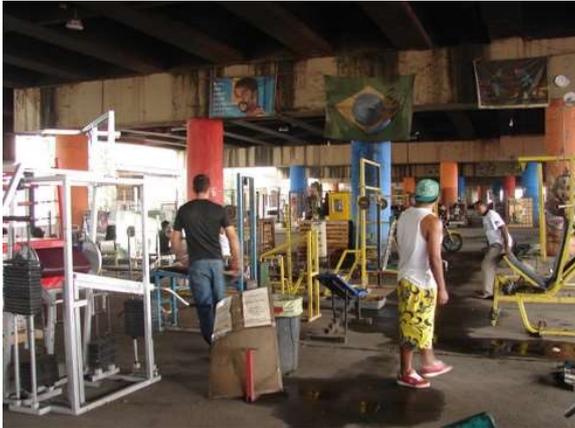
Figura 2: Academia de musculação sob o viaduto Alcântara Machado (BERGAMIN, 2019).

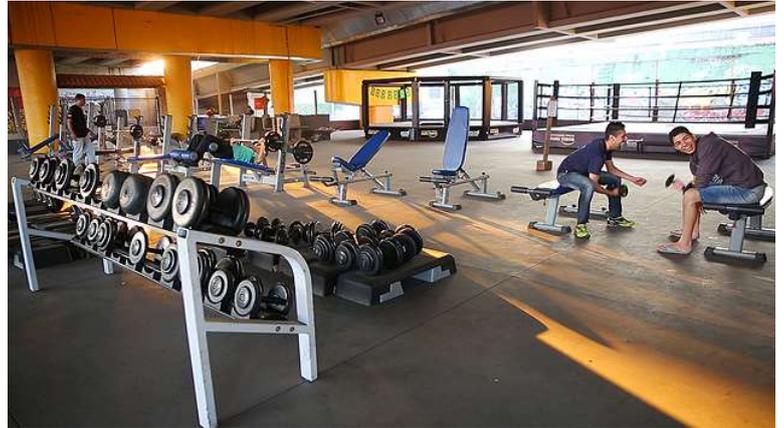
Figura 3: Academia de box com octógono “Garrido Box” locada desde 2006 sob o viaduto Alcântara Machado, São Paulo, SP (CECCONELLO & MACHADO, 2014)

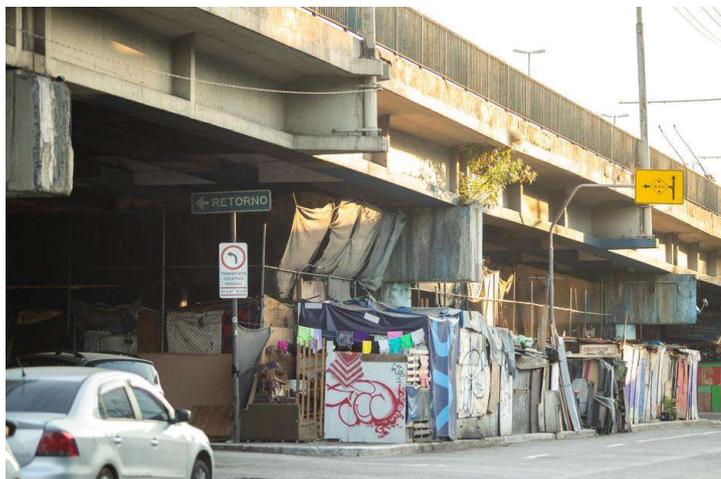
A nova ocupação regular dos baixos do viaduto não impediu a ocupação caótica e irregular nos arredores do encontro da estrutura (AGUIAR, 2017; **Figura 4**), facilitando a ocorrência de um incêndio severo, que não causou vítimas, mas inviabilizou parcialmente o seu funcionamento ¹, devido aos danos estruturais extensivos. O viaduto dá continuidade à Avenida Radial Leste, interligando a Zona Leste ao centro da cidade de São Paulo. A paralisação dessa via de acesso à região de maior concentração de habitantes gera transtornos não só de mobilidade, mas também de custos sobre produtos e serviços, uma vez que rotas alternativas usadas para o transporte são mais extensas.

Figura 4: Ocupação de moradias irregulares sob o viaduto Alcântara Machado (KRUSE & RESK, 2019).

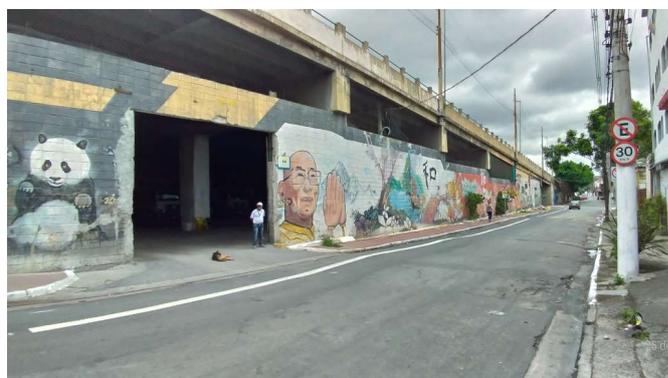
Figura 9: Vista lateral do Viaduto Eng. Orlando Murgel na Rua Rudge com a Rua Cônego Vicente Miguel Marino. **Fonte:** Autores.
