IX CONGRESSO BRASILEIRO DE PONTES E ESTRUTURAS
18 a 20 de maio, 2016 - Everest Rio Hotel

Corrosão por microorganismos observada em pontes metálicas brasileiras

Líbia da Costa Lourenço¹; Luiz Carlos Mendes²; Vancler Ribeiro Alves³.

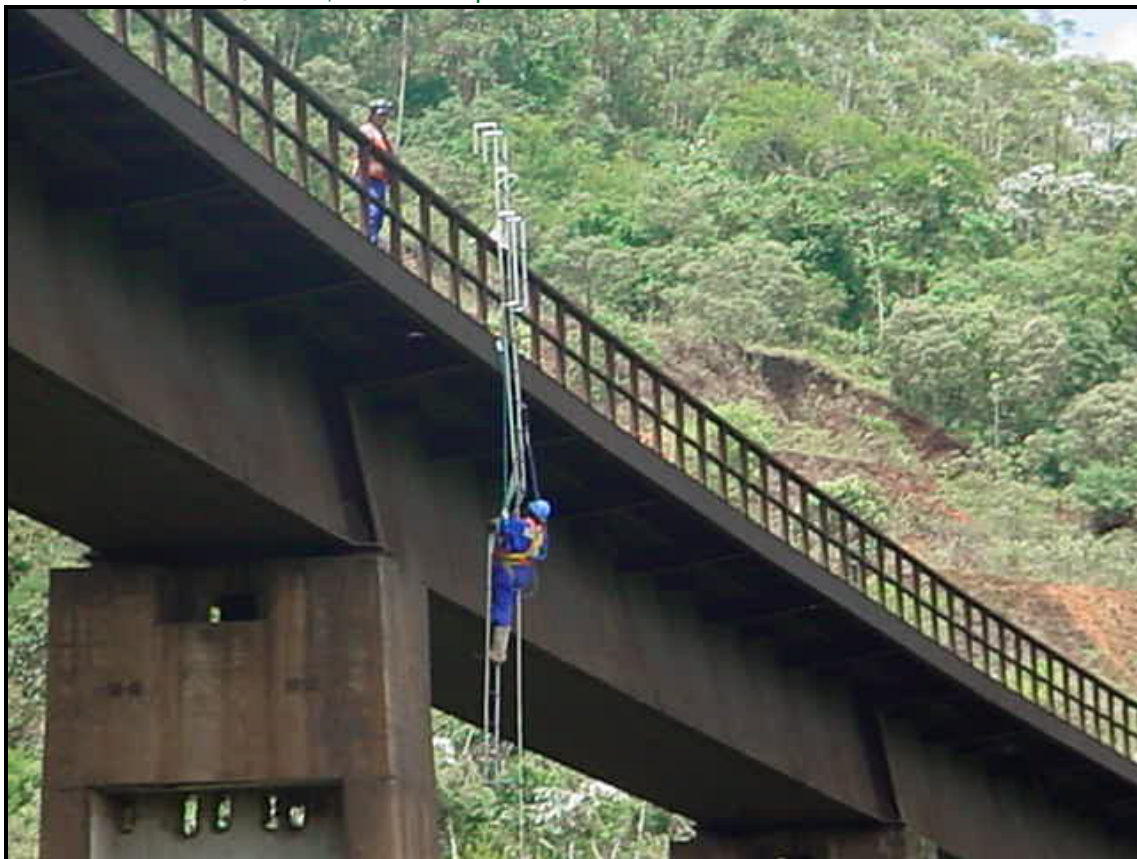
Figura 1. Ponte sobre o Córrego do Ouro, em Minas Gerais, Brasil, com os pilares em concreto armado e tabuleiro em estrutura metálica sobre um ecossistema fechado.

Os ecossistemas fechados como ilustrado na Figura 1, e outros ambientes preservados apresentam variados mecanismos autoreguladores, que visam garantir a preservação adequada do meio. Alguns desses processos são bastante conhecidos, tal como a ressurgência das águas. A introdução de uma construção artificial, como uma ponte, em um ambiente nativo pode modificar a ocorrência natural desses mecanismos.

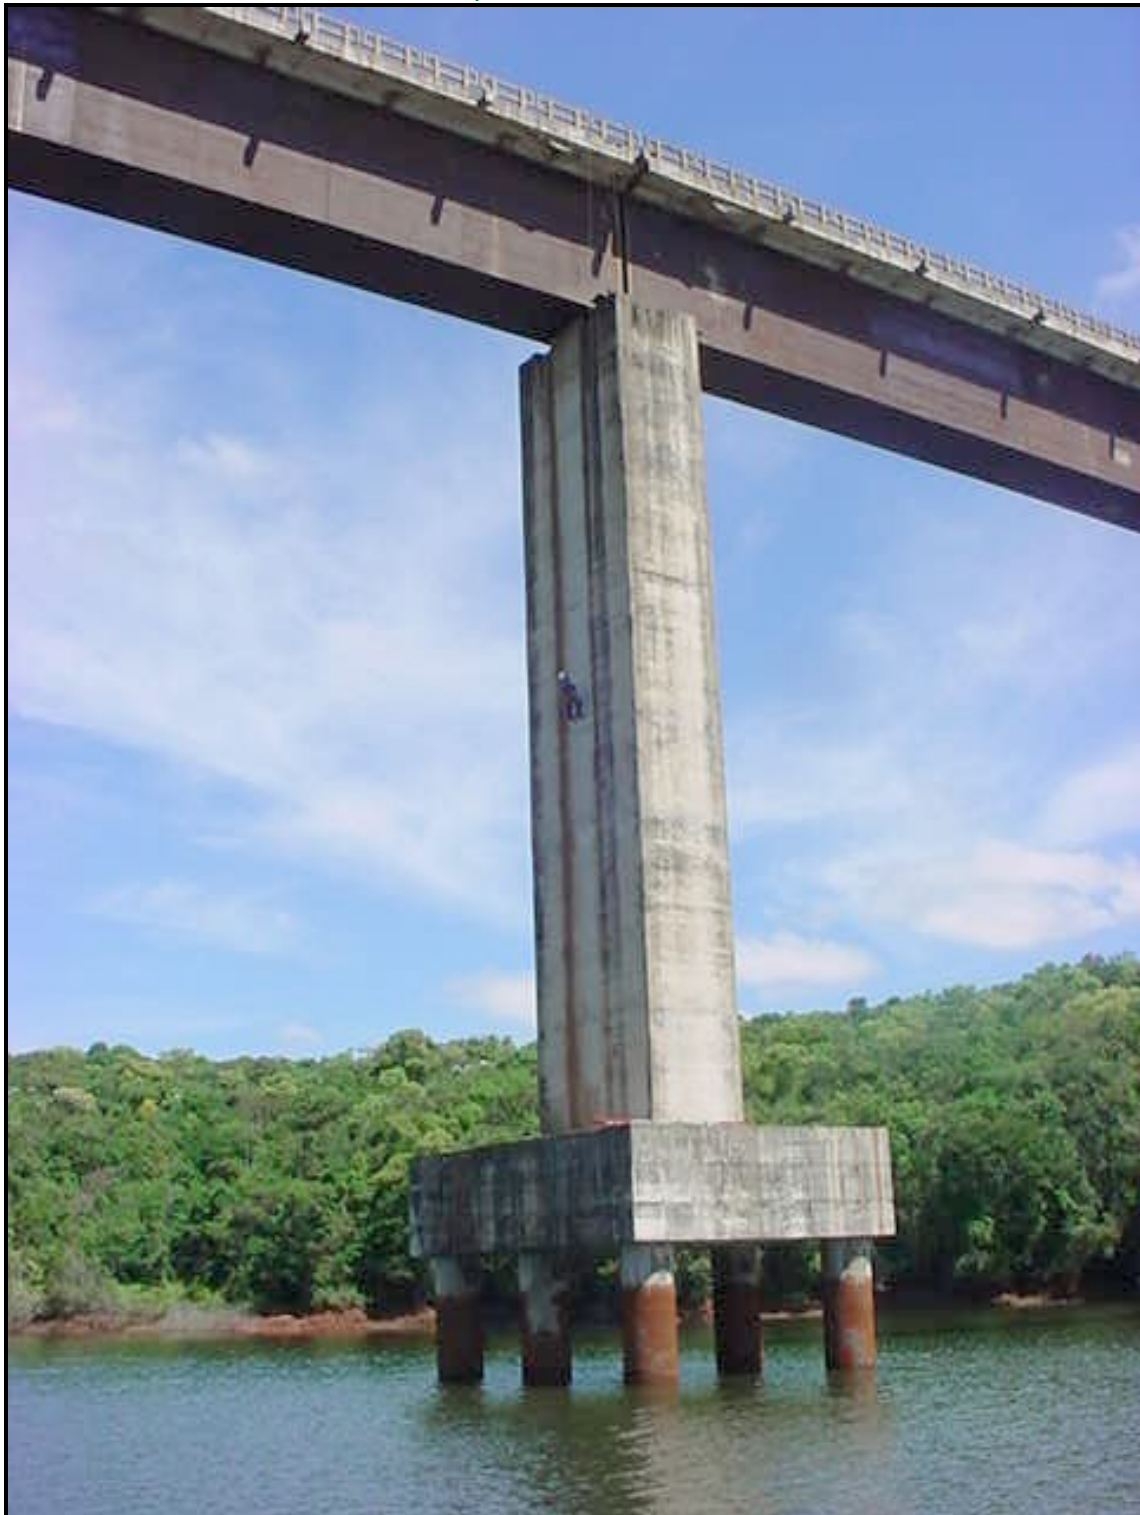
Figura 2. Ponte sobre a represa do Peti, Minas Gerais, Brasil, inserida em ecossistemas terrestres e aquáticos.

A Figura 2 ilustra um exemplo de uma ponte de pilares em concreto armado situada num ambiente nativo dotado de ecossistemas terrestres e aquáticos.

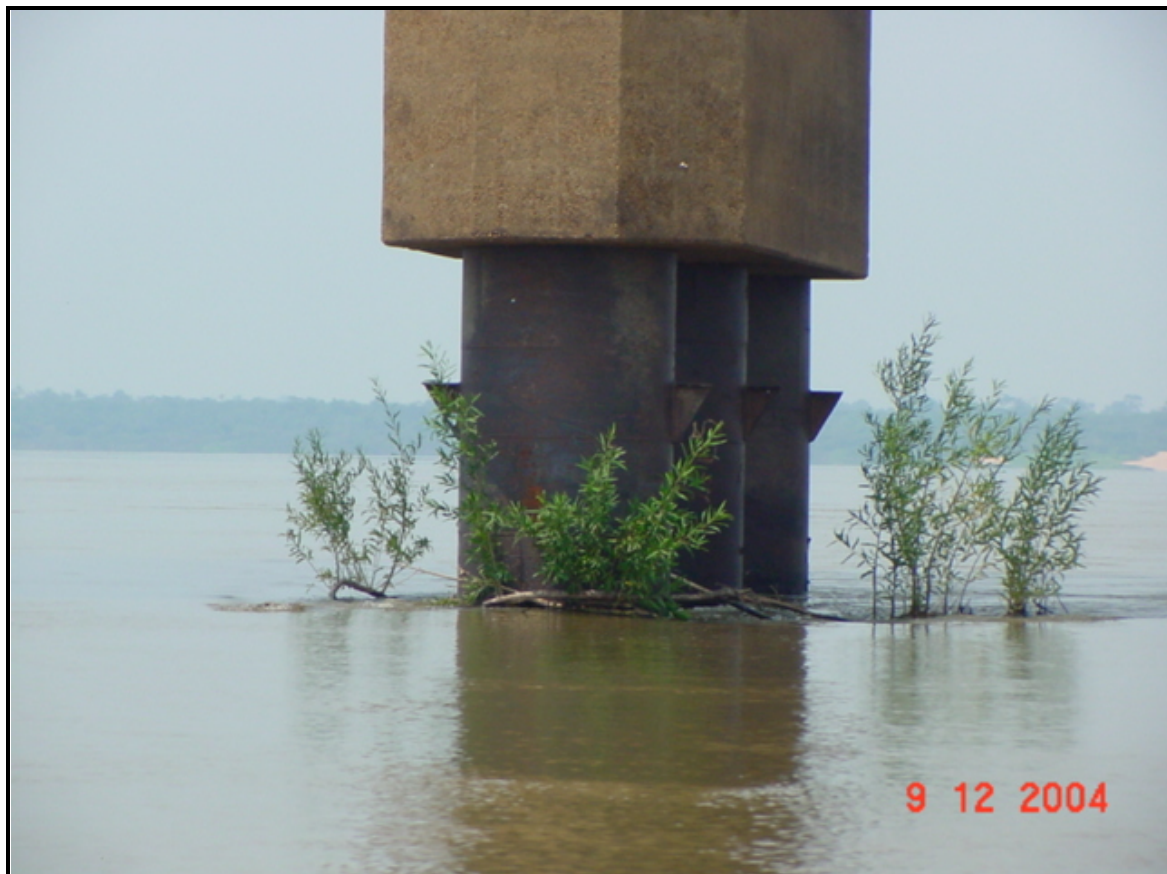
Figura 3. Vegetação ao redor de tubulão de ponte no rio Tocantins, Pará, Brasil.

O mesmo processo se verifica quando surge alguma vegetação ao redor de um tubulão, conforme indicado na Figura 3.

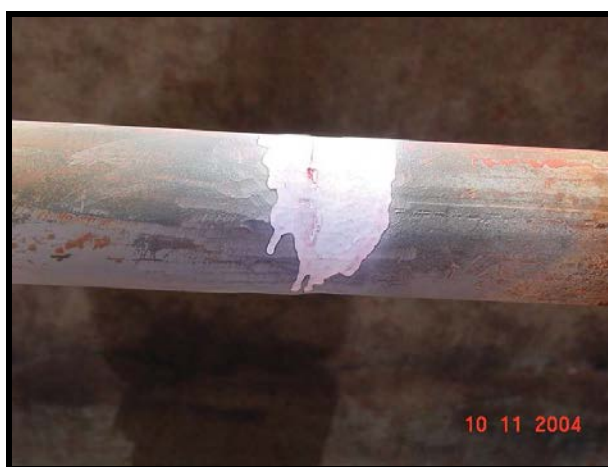
Figura 4. Aplicação do revelador em barra metálica de ponte no Pará, Brasil.

O ensaio por líquido penetrante abrange a detecção de descontinuidades na superfície do material. Essas descontinuidades podem ter sua origem em processos corrosivos ou em problemas de ordem mecânica. Este método se mostra bastante eficiente nas suas aplicações em materiais não-porosos, como em superfícies metálicas. O método se baseia na penetração de um líquido, denominado líquido penetrante, na abertura da descontinuidade (Figura 4). Retira-se então o excesso do líquido e, posteriormente, utiliza-se um revelador para retirar o líquido retido. Dessa maneira, a imagem da descontinuidade fica marcada na superfície da estrutura, podendo ser avaliada (Figura 4).
